Wohnhaus "Sentupada" - Ilanz

Wasseraufnahme extrudierter Polystyrolämmplatten auf dem als Umkehrdach ausgeführten Flachdach

Abklärungen im Rahmen des wärmetechnischen Gebäudesanierungskonzeptes

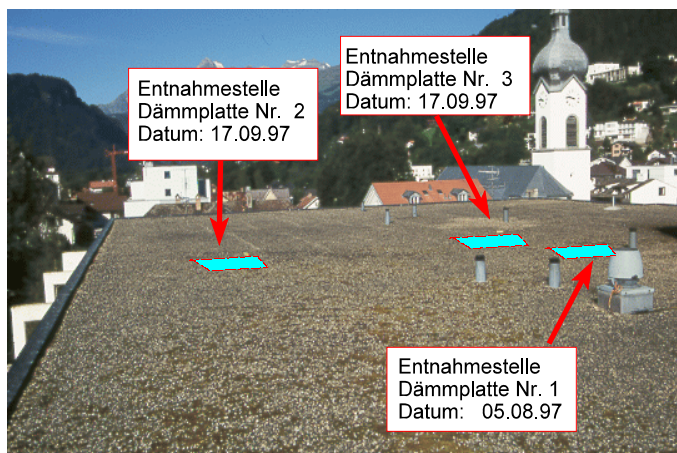
Abbildung 2:
Entnahmestellen von Dämmplatten inklusive der ersten Stichprobe am 05.08.97.

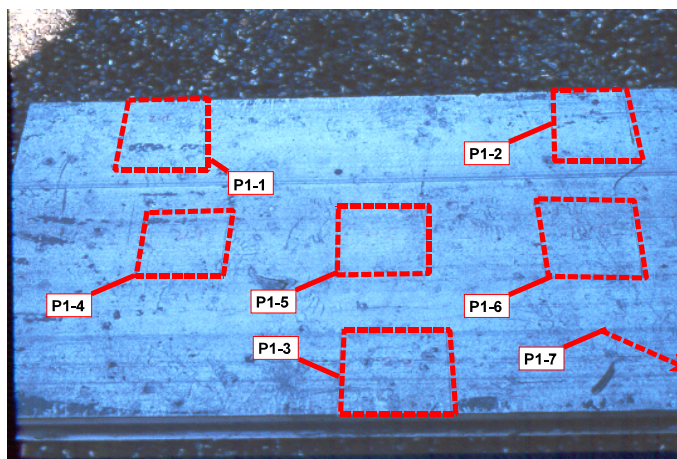
Abbildung 3:
Lage der entnommenen Proben zur Vorlagerung nach SIA 279 und Bestimmung des volumenbezogenen Feuchtegehaltes am Beispiel der Dämmplatte Nr. 2 gemäss Abb.1

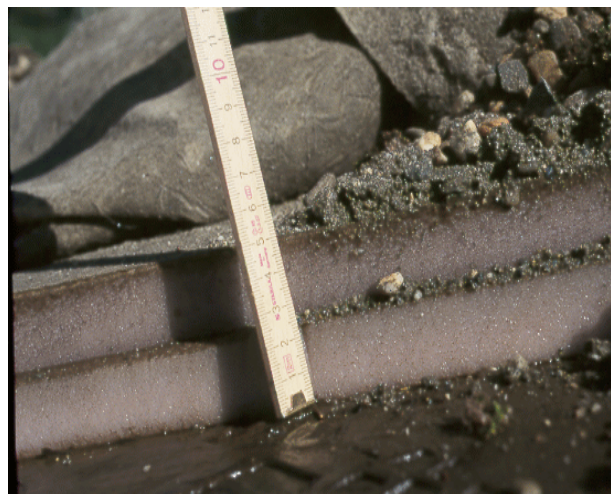
- ☛ Erhöhte Wasseraufnahme über die Schnittkanten in den Plattenstößen infolge der fehlenden Schäumhaut. Die erhöhte Wasseraufnahme in diesem Bereich konnte auch bei den Probenentnahmen optisch verifiziert werden. (vgl. Abbildung 3)
- ☛ Erhöhte Wasseraufnahme wegen zeitlich längerfristigem, direktem Wasserkontakt in den Stufenfalzfugen (z.B. Ablagerungen von nassen, vollgesaugtem Staub) im Gegensatz zur Dämmplattenunterseite, die aufgrund der Unebenheiten der Dachoberflächen nach Wasserabfluss nicht mehr vollflächig, direkt mit Wasser in Kontakt steht.

Abbildung 4: Durchfeuchteter Plattenstoss einer entnommenen Dämmplatte

- ☛ Mehrdimensionale Dampfdiffusionsvorgänge im Bereich der Plattenstossfugen mit Kondensation im Randbereich der Dämmplatte.

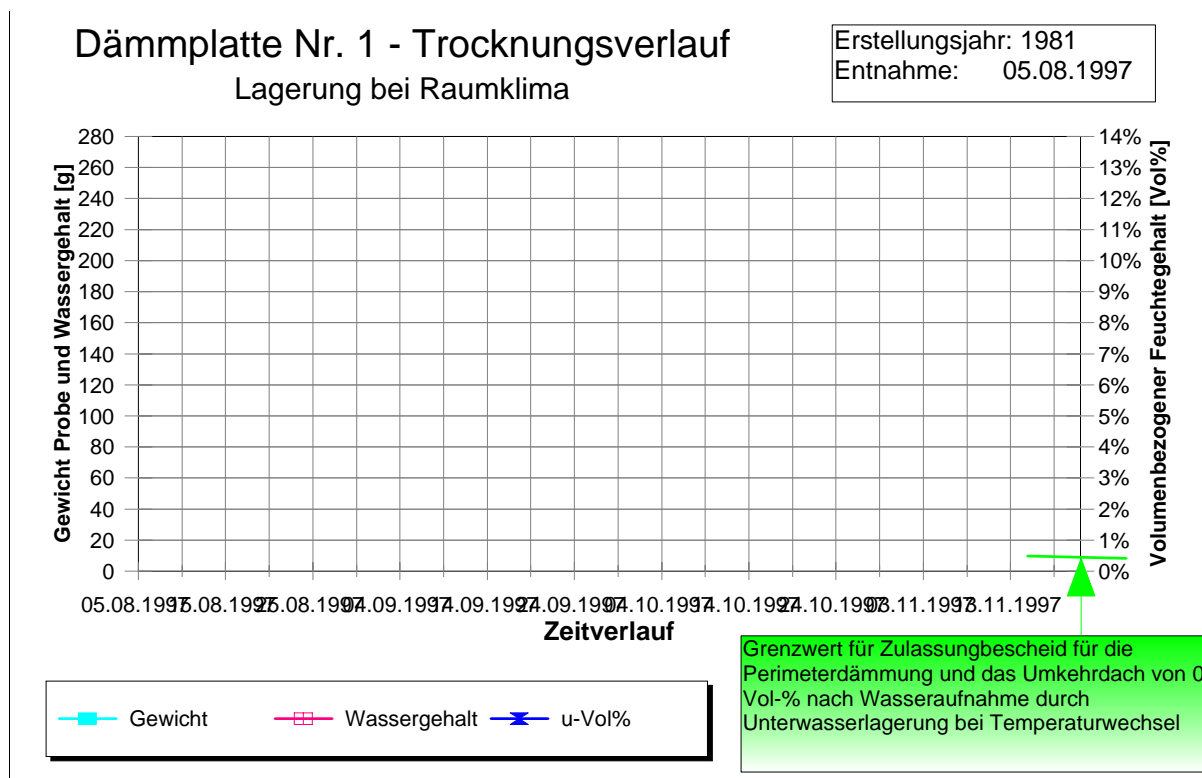
Berichtsdatum wurde bei dieser Probe noch keine Gewichtskonstanz erreicht. Der Trocknungsverlauf ist in Abbildung A3 im Anhang "Auswertungen" zusammen mit dem volumenbezogenen Feuchtegehalt gezeigt.

Abbildung A3: Trocknungsverlauf der Stichprobe aus Dämmplatte Nr. 1

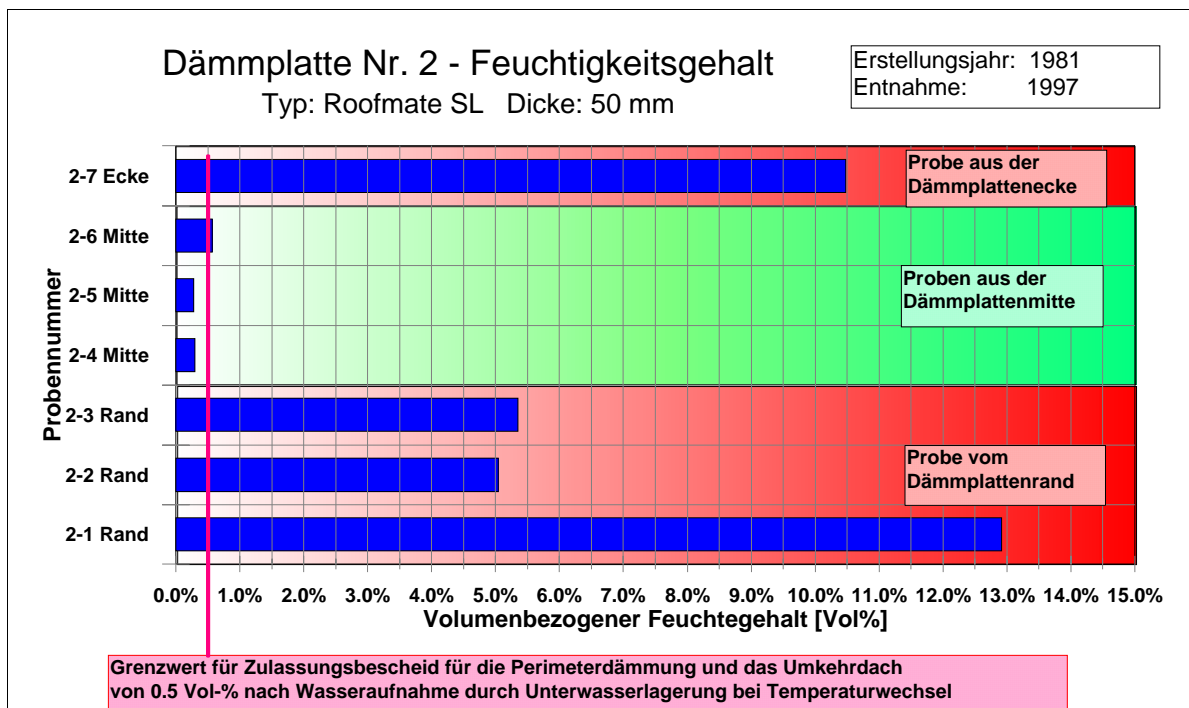
Abbildung A5: Volumenbezogener Feuchtegehalt der Proben aus Dämmplatte Nr.2

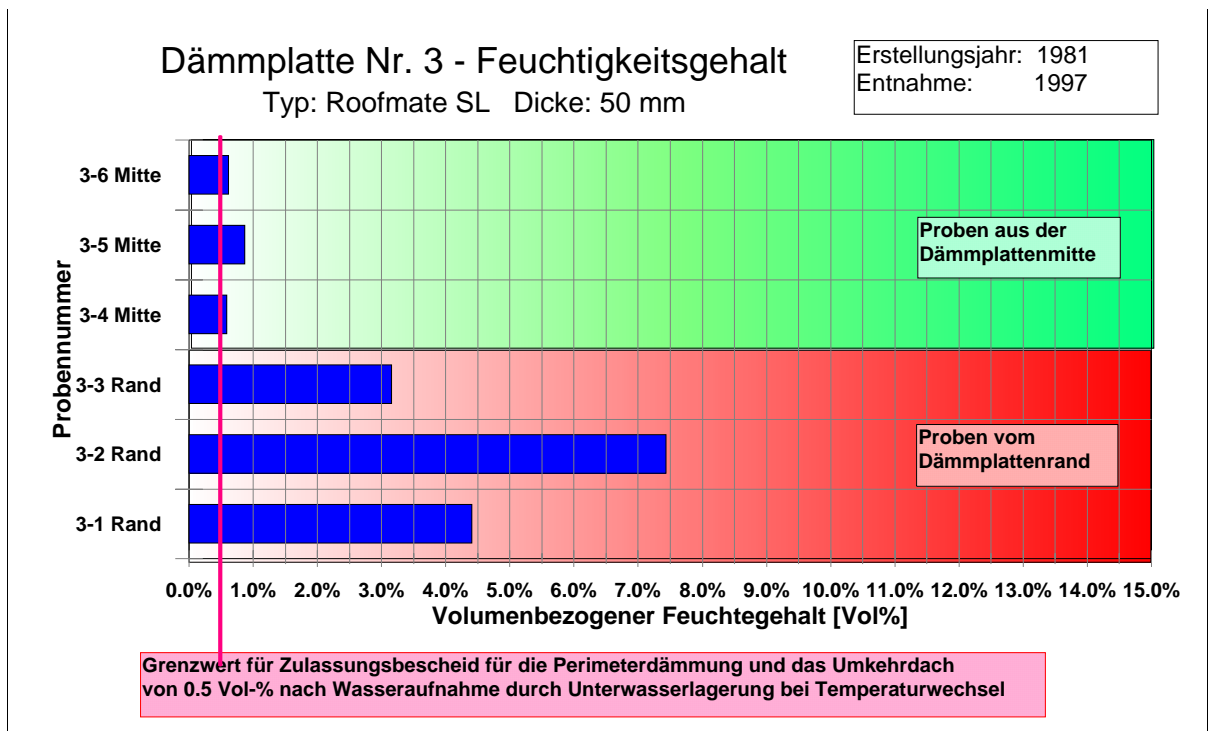
Abbildung A7: Volumenbezogener Feuchtegehalt der Proben aus Dämmplatte Nr.3
